Fallbeispiel Familie Schulz: Umgestaltung des gesamten Hauses

Stand 2017

Das Fallbeispiel wurde mit der Beratungsstelle Komfort, Bremen erarbeitet.

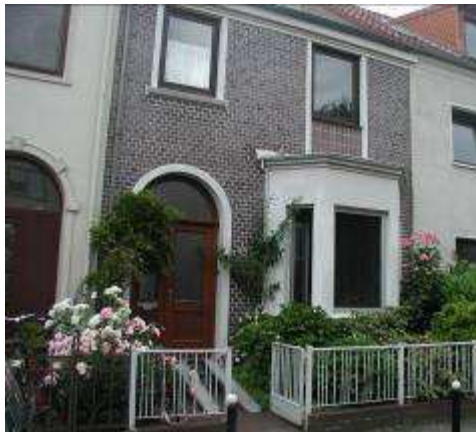
Das Haus

Das Reihenhaus befindet sich in einer ruhigen Seitenstraße. Es hat vier Etagen. Im Eingangsbereich sind draußen Stufen vorhanden. Im Erdgeschoss befinden sich ein Wohnzimmer mit Wintergarten, das sich von der vorderen bis zur hinteren Hausfront durchzieht, und eine Küche. Vom Wohnzimmer aus geht eine Treppe in den Garten. Schlafzimmer, Badezimmer, Arbeitszimmer und ein kleines Fernsehzimmer sind im ersten Geschoss. Die Geschosstreppe ist geradeläufig mit zwei Viertelwendelungen. Ganz oben befinden sich das ehemalige Kinderzimmer und ein Dachboden. Im Souterrain ist ein weiteres Badezimmer, in dem auch die Waschmaschine steht, sowie Abstellräume.

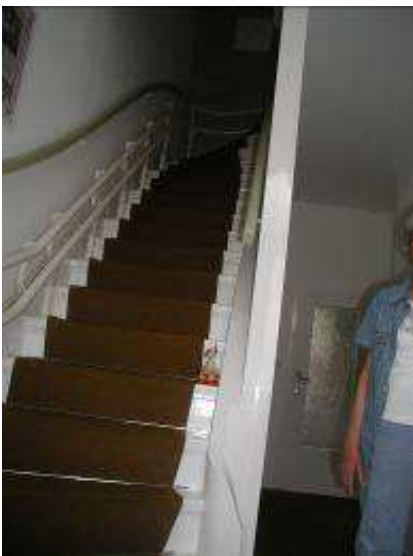
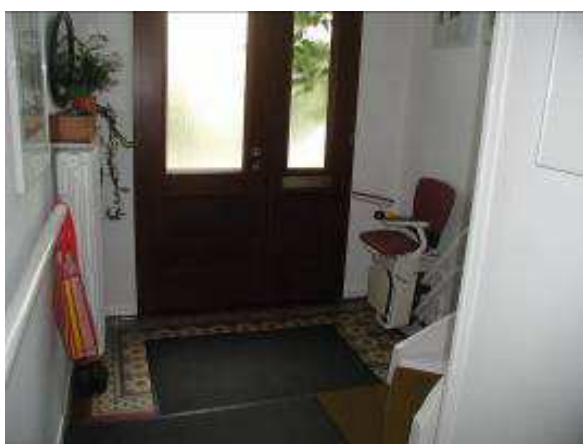
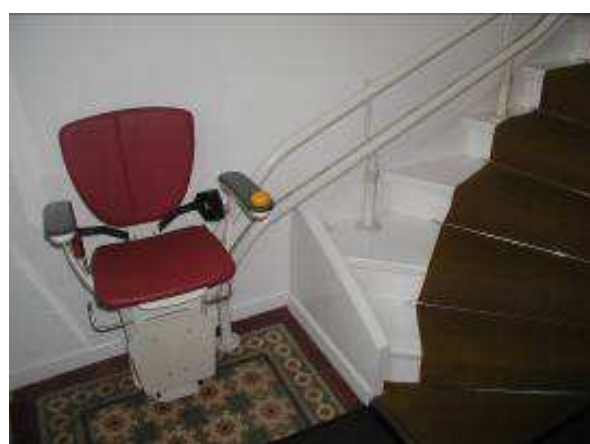
Treppe ins Obergeschoss

Um die Treppe zu überwinden, sollte ein Treppenlift eingesetzt werden. Ein Plattformlift, bei dem Herr Schulz in seinem Rollstuhl hätte verbleiben können war problematisch, da das Treppenhaus sehr eng ist. In Rücksprache mit dem behandelnden Arzt in der Reha wurde geklärt, dass Herr Schulz in der Lage war, selbstständig in einem Treppenlift zu sitzen und dass auch das Umsetzen vom Rollstuhl in den Lift mit Unterstützung machbar wäre. Somit wurde beschlossen, einen Sitzlift einzubauen. Ausreichend Platz für den Transfer vom Rollstuhl in den Treppenlift war unten bereits vorhanden. Die beiden ursprünglichen Türen zum Windfang wurden schon beim Einzug entfernt, als das vorherige Zweifamilienhaus in ein Einfamilienhaus umgewandelt wurde.

Frau Schulz ließ eine Treppenliftfirma kommen, um zu klären, ob der Einbau technisch machbar war und welcher Lift für das Treppenhaus infrage kam. Der Treppenlift wurde auf den Stufen befestigt, da die Wände nicht stabil genug waren. Die beiden Handläufe im Treppenhaus blieben erhalten, damit Frau Schulz auch Halt auf der Treppe hat. Das Umsetzen auf den Treppenlift wurde dadurch erleichtert, dass der Sitz unten nicht dem Lauf der Treppe folgt, sondern vor der Seiten-

wange der Treppe hält. So steht er im engen Flur nicht im Weg und auch der Rollstuhl von Herrn Schulz hat neben dem Sitz Platz.

Der Einbau des Treppenliftes kostete 8.000 €. Hierfür wurden ein Kredit der KFW - Kreditanstalt für Wiederaufbau genutzt.

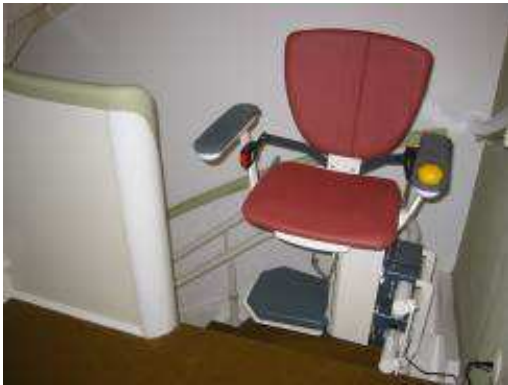
er Hilfe. Seine Frau traute sich dies nicht zu. Deshalb unterstützt hierbei eine Mitarbeiterin von dem Pflegedienst, die vielmal täglich kommt. Hierzu stellt sich Herr Schulz mit entsprechender Unterstützung von seinem Rollstuhl aus auf eine Drehscheibe. Diese wird gedreht, so dass sich Herr Schulz dann auf den Lift setzen und nach oben fahren kann. Oben wird er dann auf gleichem Weg dabei unterstützt, sich in den Toilettenstuhl zu setzen und in das Badezimmer gefahren. Direkt nach der

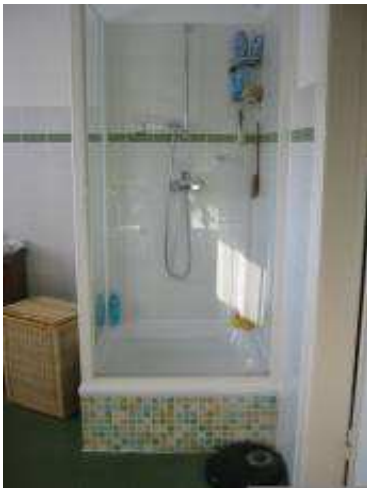
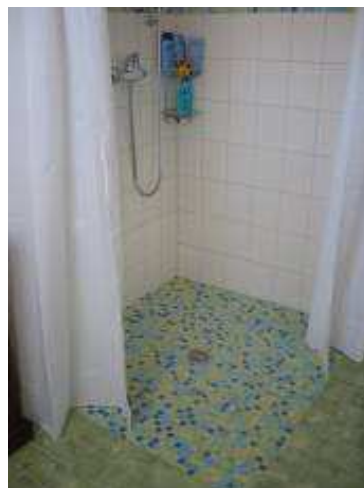
Drei Jahre vor der Erkrankung von Herr Schulz wurde das Badezimmer komplett modernisiert. An

eine mögliche Behinderung wurde dabei nicht gedacht. Die damals eingebaute Dusche hatte einen hohen Einstieg und muss nun gegen eine bodengleiche Dusche ausgewechselt werden, damit Herr Schulz mit Hilfe des Pflegedienstes im Rollstuhl duschen kann. Frau Schulz klärte im Vorfeld mit dem Handwerker ab, dass der Einbau technisch ohne Probleme machbar sei.

Die Duscharmatur blieb in der alten Höhe erhalten, da Herr Schulz voraussichtlich nicht in der Lage sein würde, sich selbstständig zu duschen. Ein durchgehender Duschvorhang wurde angebracht.

Auf Empfehlung des Pflegedienstes wurde dieser später an der einen Seite durch eine hochklappbare Duschvorhangstange in Hüfthöhe ergänzt. So sollte ermöglicht werden, dass sowohl Frau

Schulz duschen kann, ohne dass das ganze Badezimmer überschwemmt wird, als auch die Mitarbeiterin des Pflegedienstes beim Duschen von Herrn Schulz nicht nass wird.

Die Kosten für den Umbau des Badezimmers beliefen sich auf 5000,- €. Hierfür wurden 4000,- € über die Pflegeversicherung in Anspruch genommen. Der Rest wurde aus Rücklagen finanziert.

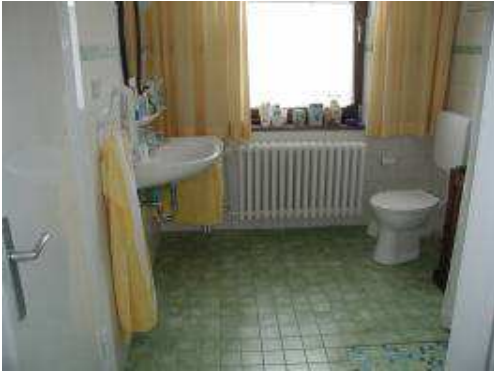
Das Waschbecken wurde höher gesetzt, damit Herr Schulz mit dem Rollstuhl darunter gefahren werden kann. Der Spiegel wurde nach unten gezogen. Die niedrige Toilette blieb erhalten, damit Herr Schulz mit dem Toilettenrollstuhl darüber geschoben werden kann. Ausreichend Platz hierfür war vorhanden, so dass das Toilettenbecken nicht versetzt werden muss.

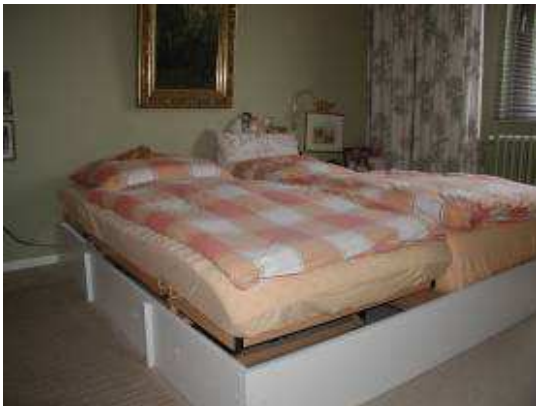
Schlafzimmer

Die Eheleute Schulz entschieden sich, das gemeinsame Bett auch weiterhin zu nutzen. Aus diesem Grunde wurde ein höhenverstellbarer Pflegebett-Einsatz angeschafft. Da Herr Schulz nicht im Bett gepflegt wird, ist es kein Nachteil, dass es nicht von allen Seiten zugänglich ist wie ein Pflegebett. Der Einsatz wurde als Pflegehilfsmittel über ein Rezept vom Arzt von einem Sanitätshaus leihweise zur Verfügung gestellt.

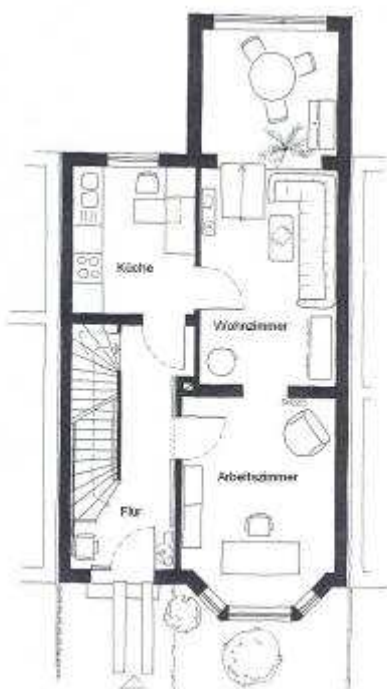
In dem großen Wohnzimmer gab es zunächst nur wenige Veränderungen. Es wurde eine Holzrampe angebracht, um die Stufe in den angebauten Wintergarten zu überwinden. Ein neu angeschaffter Schlafsessel sollte Herrn Schulz für seinen Mittagsschlaf dienen.

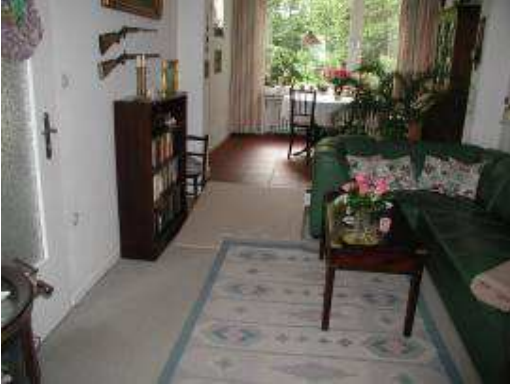
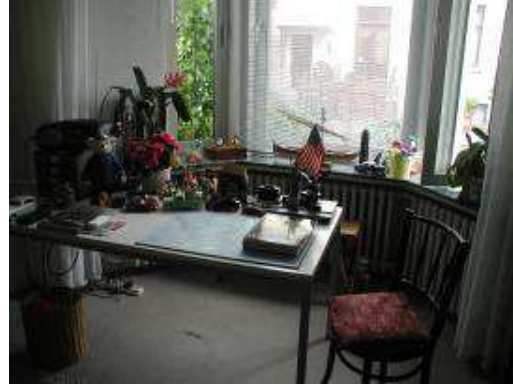
Zu einem späteren Zeitpunkt wurde die Sitzecke im vorderen Teil des Wohnzimmers (Erker), an der gegessen wurde, wenn Besuch da war, weggeräumt und ein Teil des Arbeitszimmers von Herrn Schulz aus der ersten Etage nach unten verlegt. Damit hat Herr Schulz einen schönen Platz am Fenster. Gegessen wird in der Küche. Dort steht ein Tisch, an dem Herr Schulz auch im Rollstuhl essen kann.

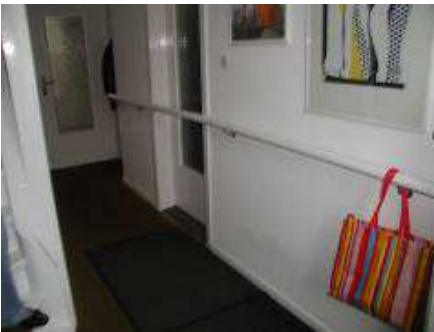
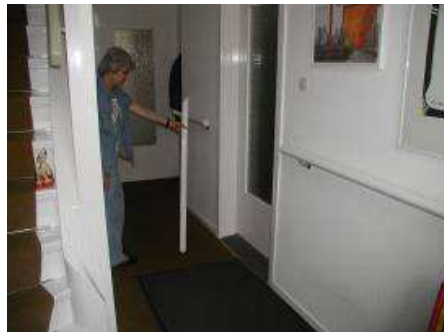
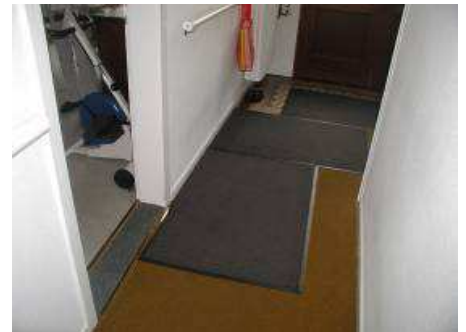
Im Flur wurde später auf Empfehlung des Pflegedienstes eine durchgehende Haltestange angebracht. An dieser können Gehübungen gemacht werden oder Herr Schulz kann sich daran entlang ziehen, um z. B. in die Küche zu gelangen. Die Haltestange hat einen herausnehmbaren Einsatz, so dass auch die zweite Tür zum Wohnzimmer bei Bedarf genutzt werden kann.

Auf dem Flur wurden Läufer ausgelegt, damit der Rollstuhl, der für innen und außen genutzt wird, die Wohnung nicht verschmutzt. Alle Türschwellen wurden entfernt, damit die benutzten Räume mit dem Rollstuhl befahrbar sind (Finanzierung über Kreditanstalt für Wiederaufbau).

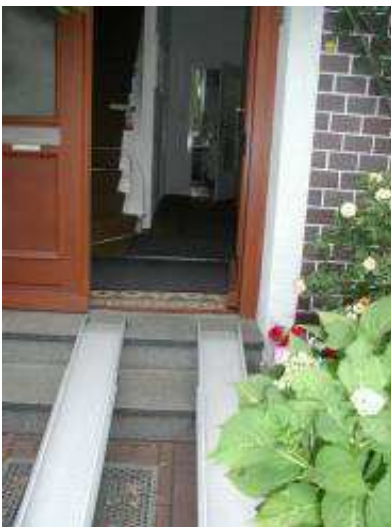
Im Eingangsbereich sind zwei Stufen. Frau Schulz entschied sich gegen eine fest eingebaute Rampe, weil sie die Stufen zum Haus passender fand. Deshalb kamen zwei Teleskopschienen zum Einsatz. Darüber hinaus wurde der Rollstuhl mit einem Hilfsmotor-Schiebehilfe - ausgestattet, damit es für Frau Schulz nicht so anstrengend ist, die Steigung zu überwinden.
